UNTERSUCHUNGSBERICHT

MEIER-KOPP AG

AUFTRAGGEBER	Meier-Kopp AG, Herr Pascal Hartung, Aargauerstrasse 180, CH- 8048 Zürich
OBJEKT	Aargauerstrasse 180, CH- 8048 Zürich
PROJEKTNUMMER	2009-1727-01
KUNDENREFERENZ	S:\DAT\PRO\MESS\2009\Aargauerstr.180\ebericht 1727-01.doc
PROJEKTLEITER	Sabine Blaser
AUFTRAG VOM	April 2008
AUSFÜHRUNG DER ABKLÄRUNGEN:	25. Februar 2009
QUALITÄTSSICHERUNG:	pt
ANZAHL SEITEN BERICHT:	14

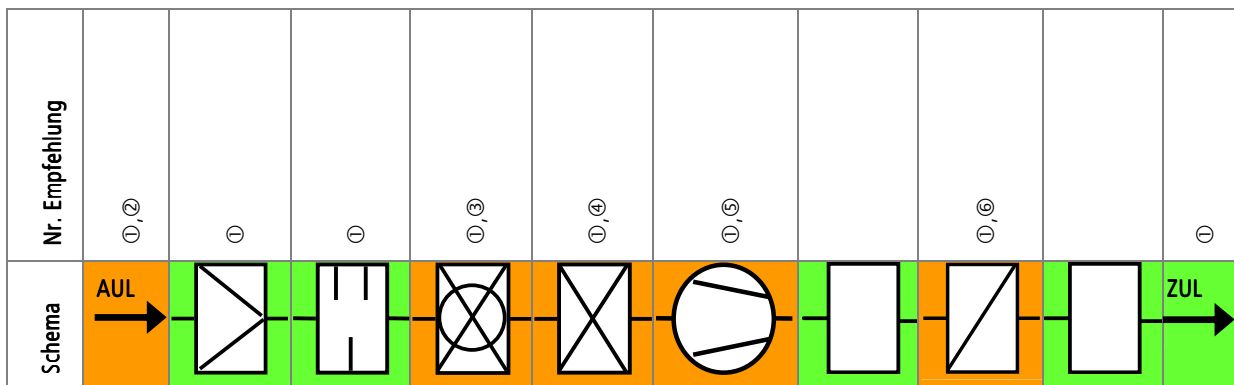
Abb. 2: Beurteilung des Zustands der Register: ■ = unzureichend ■ = grenzwertig ■ = gut bis sehr gut

Sowohl die Messungen an den Oberflächen im Monoblock als auch die Luftanalysen weisen auf einen guten hygienischen Zustand der Klimaanlage hin. Die Zugänglichkeit zum Monoblock ist als sehr gut einzustufen. Bei einer zukünftigen Revision sollte nach Möglichkeit ein ausreichender Abstand zwischen Aussenluftfassung und Fortluftdurchlass eingehalten werden, um das Ansaugen von Fortluft zu verhindern. In Abb. 2 und Tab. 5 sind die Mängel und Verbesserungsvorschläge zusammengestellt, die ohne konstruktive Massnahmen behoben werden können.

Nr. Empfehlung	Verbesserungsvorschläge	Priorität
① Allgemeines	Wir empfehlen, die ganze Klimaanlage inklusive Zuluftdurchlässe gründlich zu reinigen.	1. Priorität
② Aussenluftfassung	Der Ersatz des Registers ist aufgrund der übermässigen Korrosionsspuren in Erwägung zu ziehen.	2. Priorität
③ Kreuzstromwärmetauscher	Zwar liegt die starke Verunreinigung und Korrosion auf der Abluftseite des Wärmetauschers, trotzdem sollte auch hier der Ersatz des Registers überprüft werden.	2. Priorität
④ Luftkühler	Der Abfluss von Flüssigkeit beim Tropfenabscheider sollte garantiert sein.	1. Priorität
⑤ Ventilator	Wir empfehlen, den Segeltuchstutzen richtig anzuschliessen und so für einen effizienten Betrieb der Anlage zu sorgen. Dies gilt ebenfalls für den Abluftventilator.	1. Priorität
⑥ Luftheritzer	Das Register sollte zugänglich gemacht werden.	1. Priorität

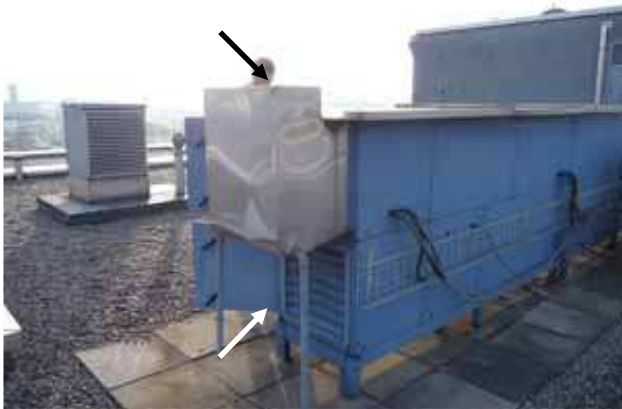
Abb. 3: Kleiner Abstand zwischen AUL-Fassung (weisser Pfeil) und FOL-Durchlass (schwarzer Pfeil)

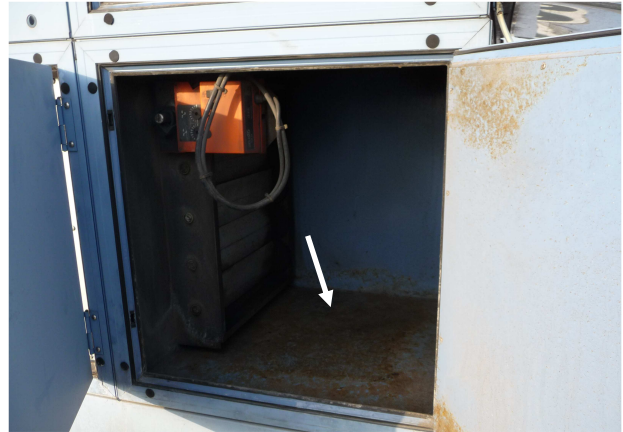
Visuelle Inspektion	Bemerkungen
Allgemeiner Eindruck	Der Monoblock ist mit Ausnahme des Lufterhitzers sehr gut zugänglich. Die Register der Zuluftseite sind leicht bis mässig verschmutzt (vgl. Fotodokumentation, Abb. 5, Abb. 6, Abb. 8 und Abb. 9 auf Seiten 12 und 13). Eine leichte Verunreinigung zeigen ebenfalls die Zuluftdurchlässe.
Aussenluftfassung	Die Aussenluftfassung hat praktisch keinen Abstand zum Fortluftdurchlass, so dass je nach Wetterlage die Ansaugung von Fortluft möglich ist (vgl. Abb. 3, S.12). Das Register zeigt starke Korrosionsspuren (vgl. Abb. 4, S.12).
Filterstufe F6	Die Filterklasse F6 ist eher tief gewählt, laut VDI 6022 respektive SWKI VA104-01 gilt eine Filterklasse F7 als Mindestanforderung.
Kreuzstromwärmetauscher	Die Kondensatwanne ist abluftseitig äusserst verschmutzt und von Korrosionsspuren gezeichnet (vgl. Abb. 7, S.12).
Luftkühler	Am Tropfenabscheider fehlt ein Abflussrohr.

Abb. 4: Übermässige Korrosion im Anschluss an die Ausenluftfassung

- Regelmässige, gründliche Reinigung der Anlage, inklusive Drallauslässe im Büro
- Segeltuchstutzen der Ventilatoren sauber anschliessen
- Einbau eines Abflusses beim Tropfenabscheider des Luftkühlers
- Die Zugänglichkeit zum Luftherhitzer soll verbessert werden
- Der Ersatz der korrodierten Register (Aussenluftfassung und abluftseitige Kondensatwanne des Kreuzstromwärmetauschers) sollte in Erwägung gezogen werden

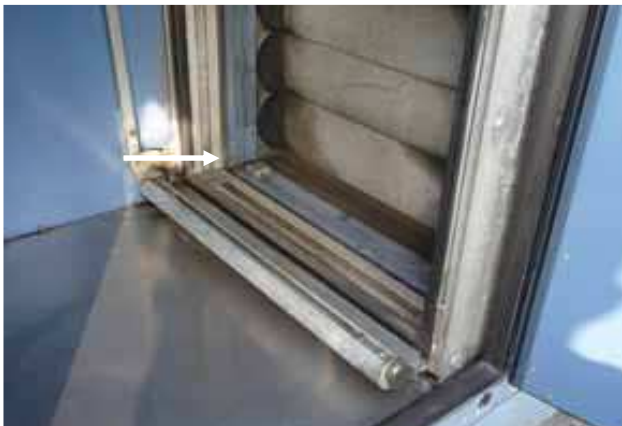
Abb. 5: Verunreinigungen im Bereich Jalousieklappen und Filterstufe

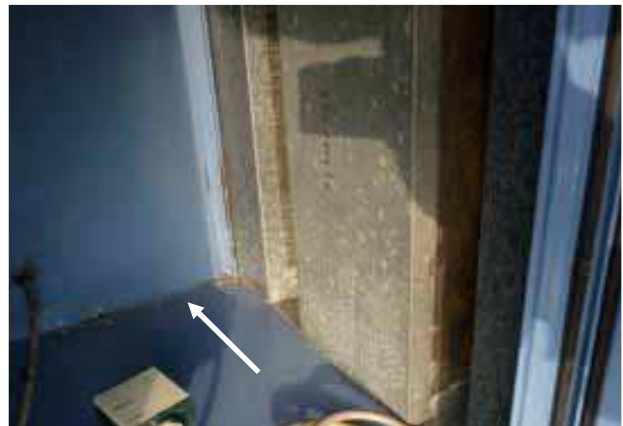
Abb. 6: Verschmutzter Bereich nach Schalldämpfer

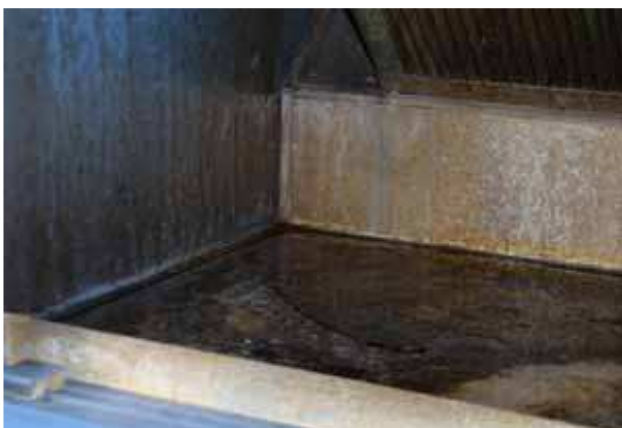
Abb. 7: Starke Verschmutzung auf der Abluftseite des Kreuzstromwärmetauschers

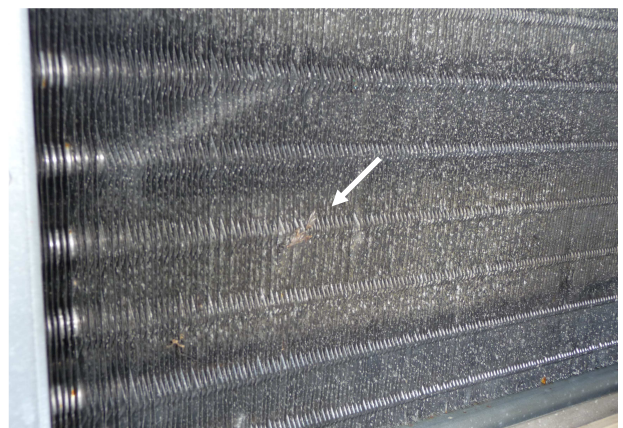
Abb. 8: Insekten auf den Lamellen des Luftkühlers

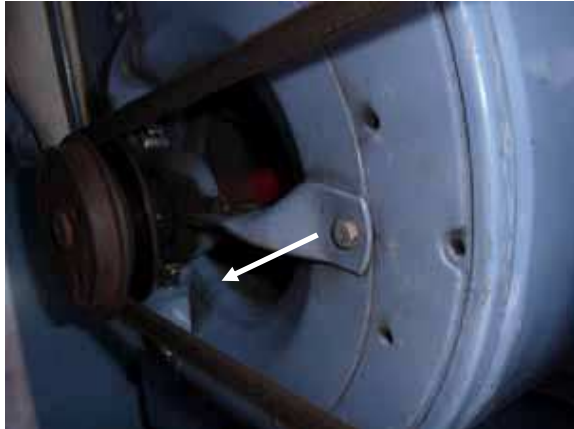
Abb. 9: Verschmutzung durch Keilriemenantrieb

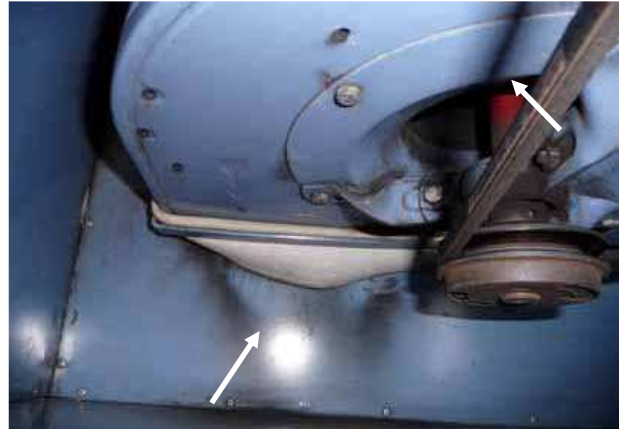
Zuluftventilator	Der Segeltuchstutzen ist nicht an den Zuluftkanal angeschlossen (vgl. Abb. 10, S.13).
Lufterhitzer	Die Zugänglichkeit zum Lufterhitzer im 3. Obergeschoss ist durch eine verschraubte Türe stark erschwert.
Abluftventilator	Der Segeltuchstutzen ist auch hier nicht sauber angeschlossen, was die Effizienz der Lüftung herabsetzt.

Abb. 10: Schwarze Spuren zeigen, dass der Segeltuchstützen nicht angeschlossen ist
